# Die Antoniuskirche in Brig: Aspekte der Baugeschichte und Restaurierung

Renaud BUCHER

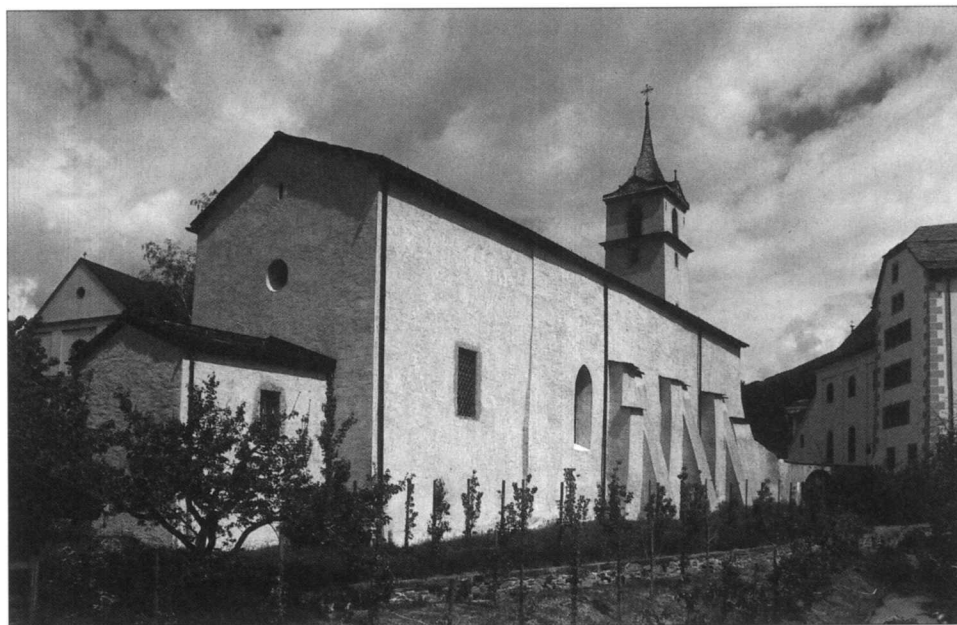
Abb. 4. – Brig, Antoniuskirche, Ansicht von Südwesten. Links aussen westliche Giebel-front der Kollegiumskirche, rechts aussen Verbindungsmauer zum Klosterbezirk mit Met-zilenturm.

Als jüngster Bauteil vor der tiefgreifenden Überformung des 19. Jahrhunderts entstand die niedrige eingezogene Sakristei, die man im Verlauf des 18./19. Jahrhunderts dem Chor anfügte und mit diesem durch einen aus der Mittelachse nach Norden versetzten Durchgang verband (Abb. 4, 1, 2).

Am Aussenbau werden die drei bestehenden Strebepfeiler der Südfront durch drei neue, im Verhältnis zu den alten stark geböschte Strebemauern verstärkt (Abb. 8, 4, 15). Dabei erstaunt, dass die neuen Stützelemente nicht – wie vom Kräfteverlauf im Gewölbe zu erwarten – in der Längsachse der bestehenden aufgeführt, sondern parallel zu diesen auf der Ostseite anschliessend errichtet werden. Nur beim neu nach Osten verlängerten Joch kommt der neue Strebepfeiler – statisch korrekt – gegenüber dem nach Osten versetzten Halbrundpfeiler zu stehen.

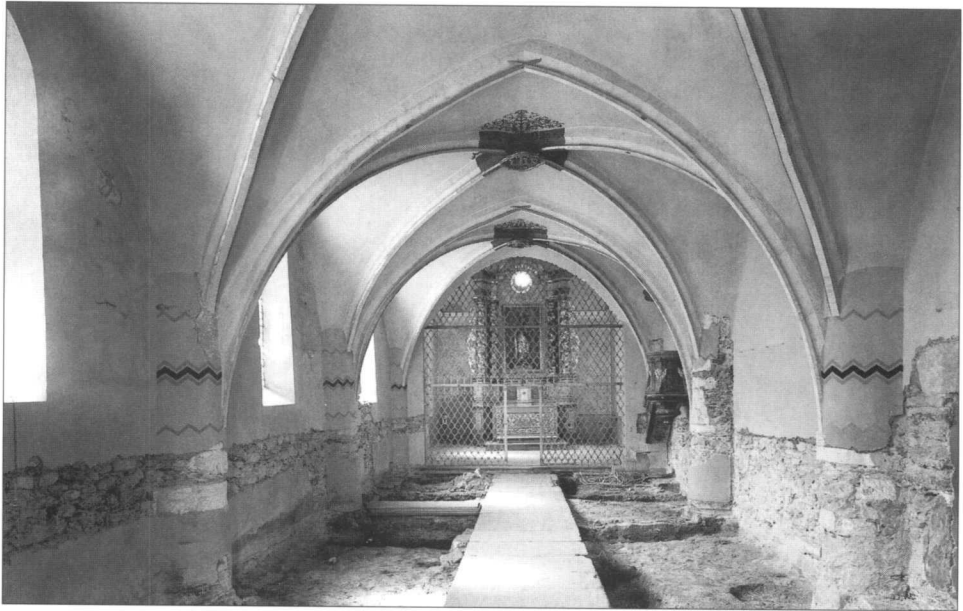
Abb. 5. – Brig, Antoniuskirche, Innenansicht von Osten des barocken Chors mit dem spindelmaschigen Gitter von 1650. Zustand des gotischen Schiffs während der archäologischen Untersuchungen.

Am südlichen Ende der oberen Burgschaft in Brig erhebt sich – nach dem nördlich angrenzenden ehemaligen Antoniusspital und vor den Klostergebäuden der Ursulinen – leicht nach Westen zurückversetzt die Antoniuskirche. Auf das neugotische, über eine Treppenanlage erreichbare schmale Eingangsjoch mit integrierter, eingezogenem Frontturm und Empore folgen unter einem gemeinsamen Satteldach das im Kern spätgotische kreuzrippengewölbte dreijochige Schiff (mittlerer Gewölbeschlussstein datiert 1494) und der barocke Chor sowie die niedrige, später angebaute eingezogene Sakristei, die beiden letzteren kreuzgratgewölbt<sup>1</sup> (Abb. 1-4). Von der Innenausstattung sind zu erwähnen die spätgotische Antoniusstatue, die aus der ersten Hälfte des 18. Jahrhunderts stammende Kanzel – beide an der nördlichen Schiffswand – sowie der gleichzeitig mit der Kanzel geschaffene Barockaltar mit dem älteren, 1650 datierten Altarblatt, den hl. Antonius Eremita darstellend. Das spindelmaschige Chorgitter ist ebenfalls 1650 datiert (Abb. 5).

Um die Mitte des 17. Jahrhunderts ist mit dem Anbau des barocken Chors eine in ihrer räumlichen Wirkung nicht zu unterschätzende Erweiterung der spätgotischen Kirche zu verzeichnen (Abb. 4). Gleichzeitig mit der Erneuerung des farblichen Raumkleides, das die bestehende Ockergelbfassung durch eine Graufassung ersetzt, wird der Boden des nunmehr in seiner ganzen Ausdehnung als Kirchenschiff dienenden Raumes um ca. 15-20 cm erhöht. Der durch das spindelmaschige Gitter von 1650 abgetrennte Chor liegt gegenüber dem Schiff um eine Stufe erhöht (Abb. 5, 6).

Die Umsetzung der Vorgaben betreffend das Restaurierungskonzept bedingte die Opferung des neugotischen Bodens (Abb. 5, 6), die Herabsetzung des Schiffs-

Das durch zwei rosettengeschmückte Traversen dreigeteilte, schmiedeeiserne spindelmaschige Chorgitter von 1650 (Abb. 5, 17) zeigt auf Sturz- und Schwellenhöhe der axial angelegten Tür zusätzliche Reihen von stilisierten Kreuzlilien und plastischen Vertikalspiralen. Das einheitlich in Silberbronze übermalte Gitter wurde aufgrund der wenigen vorhandenen Fragmente der ursprünglichen Farbgebung neu gefasst, und zwar in Dukaten-Doppelgold für die Zierelemente inklusive Spindelklammern und in Grün für die übrigen Teile. Als Konzession an die zusätzliche musikalische Nutzung des Chors wurde der untere Teil des Gitters dergestalt eingerichtet, dass sich Türe und Seitenpartien nach hinten zurückklappen lassen und in diesem Bereich den Blick auf den Chor freigeben.

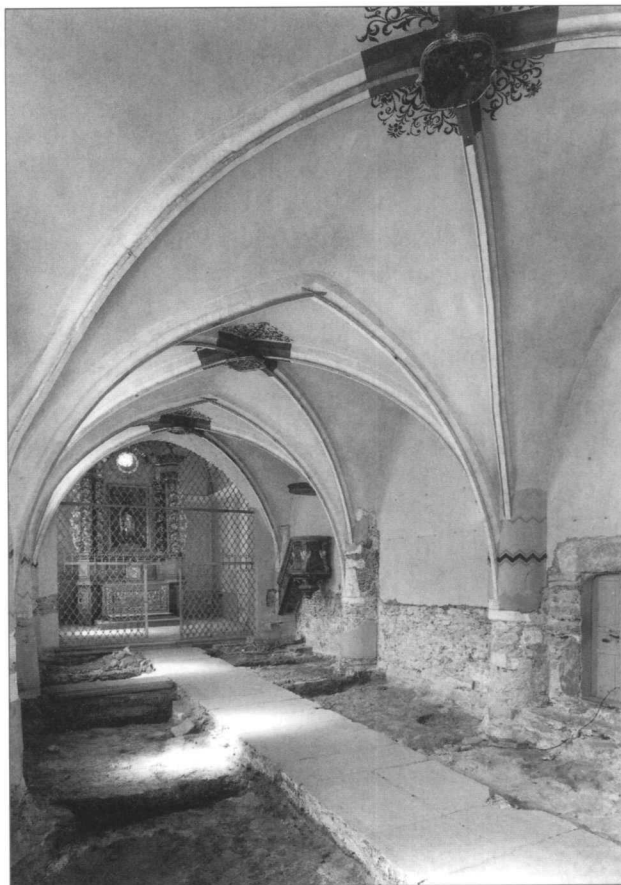
Abb. 6. – Brig, Antoniuskirche, Innenansicht von Südosten mit dem geometrisch und floral geprägten Dekor der 1930er Jahre. Zustand während der archäologischen Untersuchungen.

Vor den in den Jahren 1999 und 2000 durchgeführten Restaurierungsarbeiten, die Ostfront samt Turm, Vorplatz und Inneres der Antoniuskirche umfassten, zeigte sich das Kircheninnere in der Farbfassung der 1930er Jahre (wohl im Auftrag von Josef Bittel, Pfarrer von 1928-1939): Die Halbrundpfeiler der Schiffswände waren mit horizontalen Zickzackfriesen zurückhaltend strukturiert, während die Gewölbe – auch im Chor – mit üppigen floralen Ornamenten gotischer Inspiration geschmückt waren (Abb. 6).

Als wesentlich für das Verständnis der baulichen Entwicklung von Antonius-spital und Kirche erwies sich die Nordfassade des Sakralbaus (Abb. 8). Die Untersuchung zeigte, dass die Nordwand zu einem Vorgängerbau der vierjochigen Kirche von 1494 gehörte, deren gedrungene, das Gewölbe stützende Halbrundpfeiler in das ältere Mauerwerk eingebunden wurden (Abb. 6).

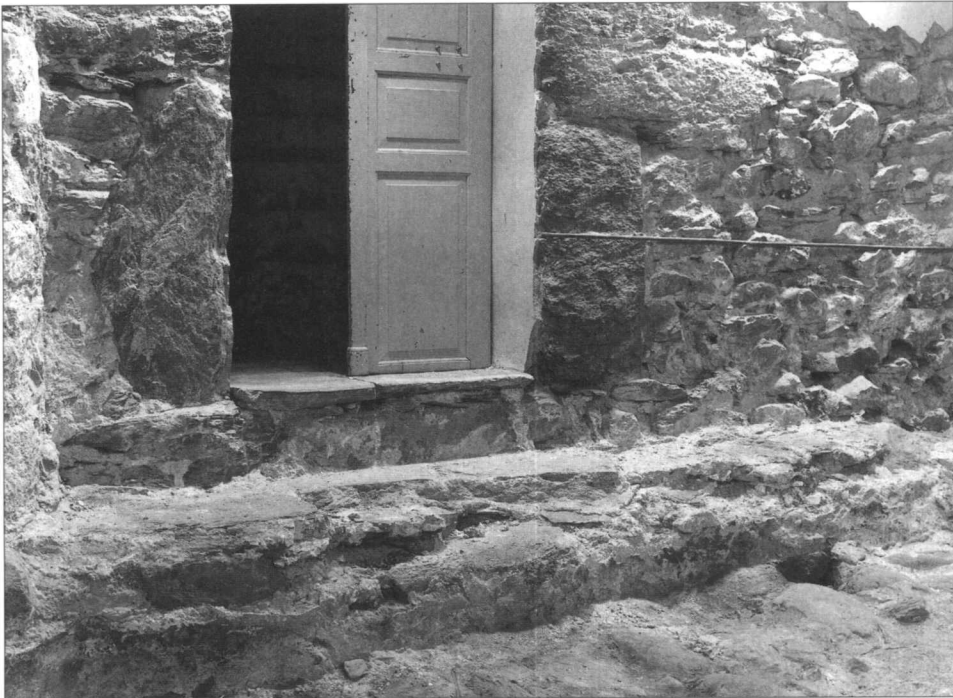
Abb. 12. – Brig, Antoniuskirche, nördliche Schiffswand mit Durchgang zum Spital und gemauerter Stufe oder Steinbank, errichtet im Zusammenhang mit der Absenkung des Schiffsbodens in der Spätgotik.

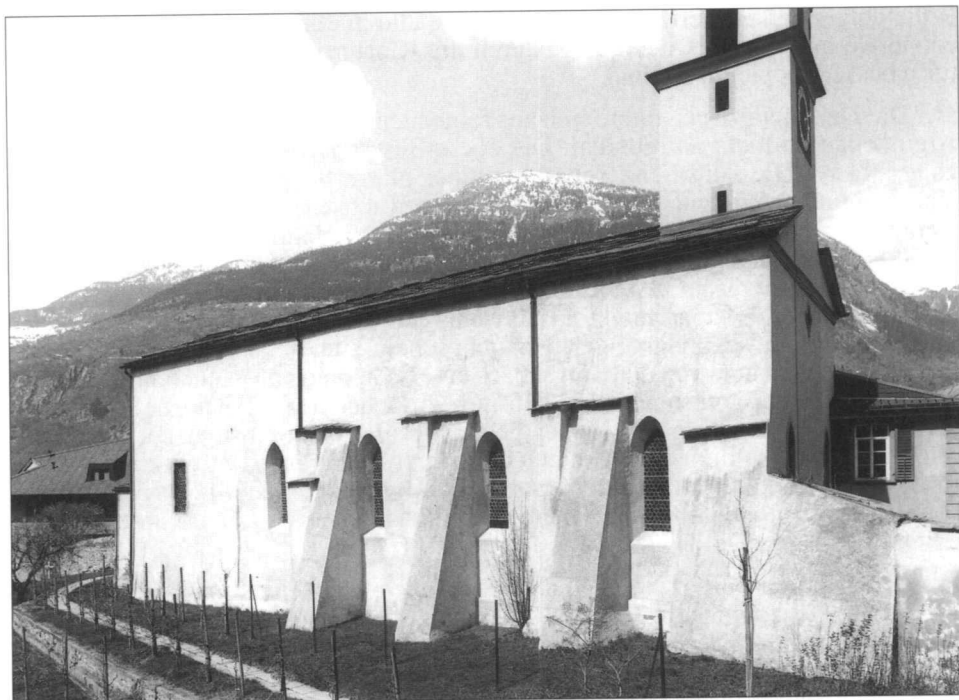
Abb. 15. – Brig, Antoniuskirche, Ansicht von Südosten mit den wohl aus dem 19. Jahrhundert stammenden drei Strebemauern als Verstärkung der drei bestehenden Strebepfeiler. Rechts aussen die Verbindungsmauer zwischen Kirche und Metziltenturm, die den Klosterbezirk abgrenzt.

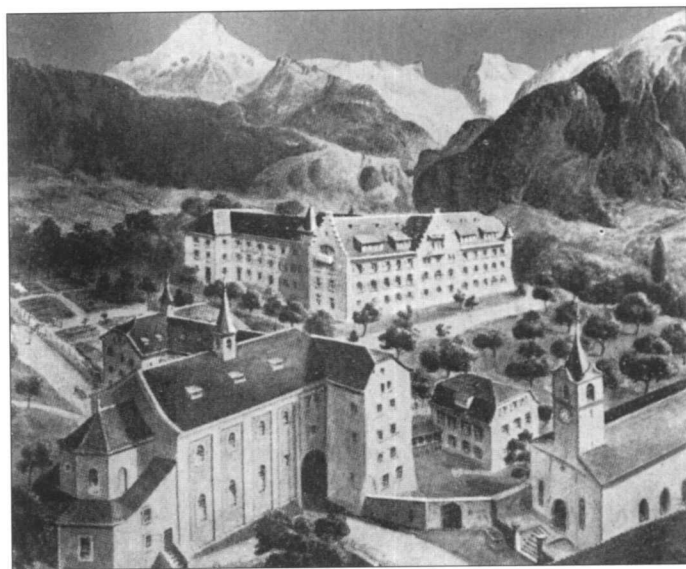
Abb. 16. – Brig, Schaubild mit Ursulinenkloster, Institutsgebäude von 1914 und Antoniuskirche, die hier nach Norden freistehend, d.h. ohne angrenzendes Spital, dargestellt ist.

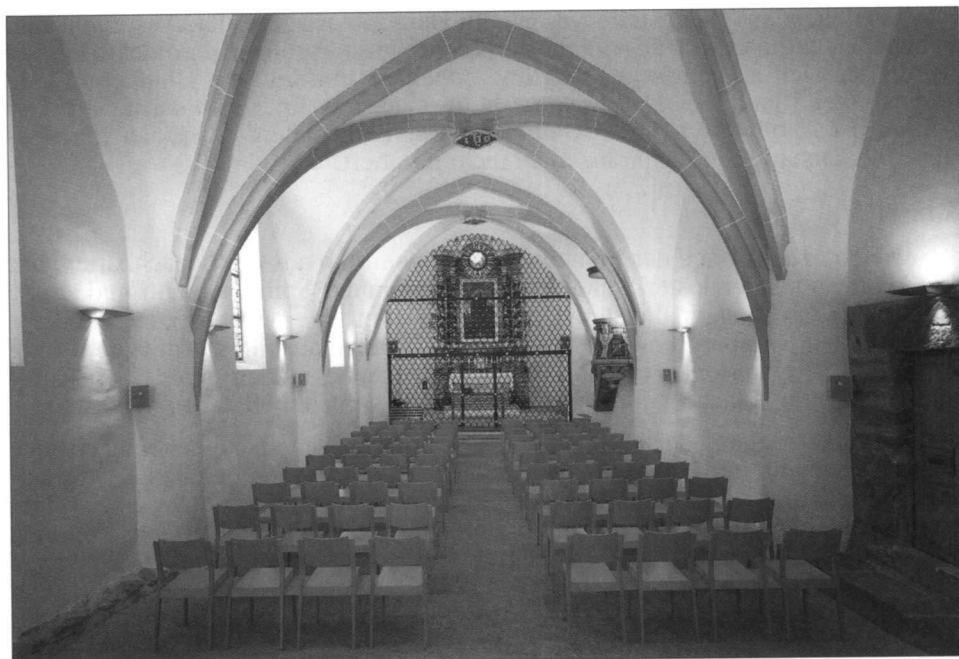
Abb. 17. – Brig, Antoniuskirche, Innenansicht von Osten. Zustand nach der Restaurierung.

Im Sinne der Schaffung einer einheitlichen Bodenfläche im Schiff wurde hier der Boden nach dem Ausbau der grossformatigen neugotischen Fliesen im Mitteltgang und des Bretterbodens jüngeren Datums unter den Bänken mit einem fein gestockten Irania-Gneis belegt. Durch den Einbau einer Bodenheizung konnte man den Innenraum von störenden Heizkörpern weitgehend entlasten. Dank dem Einbringen einer Wärmedämmung auf dem Gewölbe und einer äusseren Schutzverglasung vor den erneuerten Butzenscheiben der Fenster liess sich der Wärmehaushalt wesentlich verbessern. Die mit Sorgfalt gestaltete zeitgenössische Ausstattung wie die hölzernen Stühle, der Zelebrationsaltar, die Beleuchtung usw. prägen heute mit der hier angebrachten Zurückhaltung den historischen Kirchenraum (Abb. 17, 18).

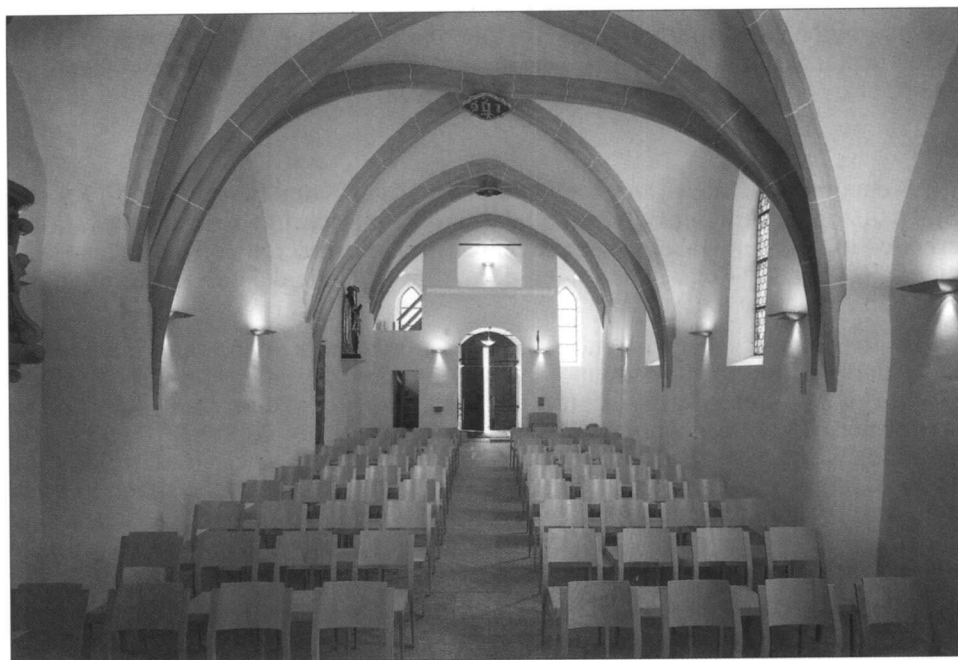
Abb. 18. – Brig, Antoniuskirche, Innenansicht von Westen. Zustand nach der Restaurierung.

Im Zusammenhang mit den nach dem Erdbeben von 1851 erfolgten Wiederaufbauarbeiten in den beiden östlichen Schiffsjochen war die monumentale spätgotische Antoniusstatue von ihrem ursprünglichen Standort auf der steinernen Wandkonsole in der Nordwand des Eingangsjochs auf eine neue, eigens zu diesem Zweck eingesetzte Konsole ins Nachbarjoch versetzt worden (Abb. 7, 13, 19). Am alten Standort wäre die Skulptur durch den Einbau der halbhohen Wand mit Zugang zur Empore den Blicken entzogen gewesen. Zu einem unbestimmten Zeitpunkt, vielleicht in den 1930er Jahren, ist die Antoniusstatue in den Altar versetzt worden, wo sie die Stelle des Altarblattes von 1650 einnahm<sup>11</sup> (Abb. 22). Im Zusammenhang mit der Altarrestaurierung und der Wiedereinsetzung des Altarblattes versetzte man die Antoniusstatue wieder auf ihre seit der Mitte des 19. Jahrhunderts angestammte Wandkonsole (Abb. 18, 19).

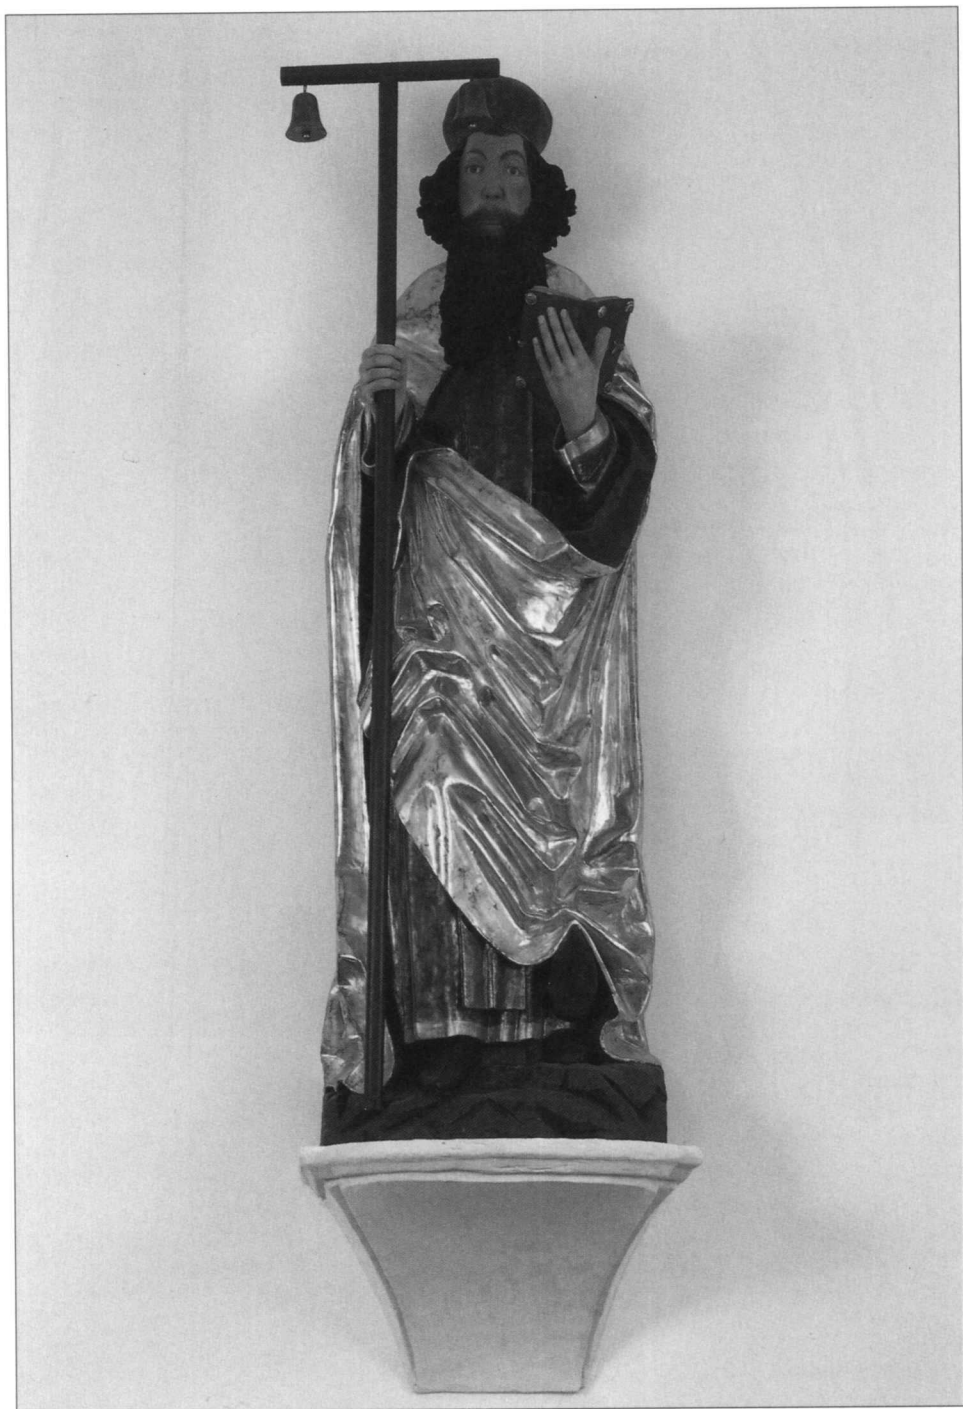
Abb. 19. – Brig, Antoniuskirche, monumentale Skulptur des hl. Antonius Eremita auf ihrer im Rahmen der neugotischen Überformung der Kirche errichteten Konsole. Zustand nach der Restaurierung.

mehr in der Mittelachse lag und die an den Turm grenzende Gewölbekappe samt Schlussstein nach Osten anstieg, um den Anschluss an die kreuzgratgewölbte Empore des Frontturms zu bewerkstelligen. In dem nun etwas kürzeren Eingangsjoch entstehen beidseits des Turms zwei schmale, tonnengewölbte Nebenräume, von denen der nördliche durch eine halbhohe Wand abgetrennt ist, die Zutritt zur Empore gewährt. Da dadurch nun die spätgotische Konsole samt der Antoniusstatue den Blicken entzogen wird, setzt die Neugotik im westlich benachbarten Joch, zwischen Spitalzugang und versetztem Halbrundpfeiler, eine neue Konsole, die dem Kirchenpatron als Sockel dient (Abb. 7, 19).

Die aus Lindenholz geschnitzte, auf der Rückseite stark gehöhlte lebensgrosse spätgotische Statue wies nur mehr an Sockel (dunkelgrün) und Buch (erdbraun) die Originalfassung auf. Aus diesem Grunde entschied man sich für die Beibehaltung und Auffrischung der bestehenden, vielleicht aus den 1930er Jahren stammenden jüngeren Fassung: Mantel blattvergoldet, Futter blau, Rock Silberimitation (Aluminiumfolie) mit krapplackrotähnlichem Lüster, Rocksäume mit Goldlack überzogen. Schuhe braunschwarz, Birett mit grauer Oelfarbe bemalt.

Aufstehende Fassungsteile wurden mit Hausenblase gefestigt, Ausbrüche und Fehlstellen aufgründert, angeglichen und retuschiert. Auf den vergoldeten Partien wurde der dick aufgetragene, vergilbte Schellack entfernt, die Blattvergoldung zurückhaltend patiniert. Das Inkarnat hellte man mit einer Firnislasur auf. Der Antoniusstab, obwohl neueren Datums, wurde beibehalten, der später hinzugefügte, lückenhafte Strahlenkranz nicht mehr montiert.

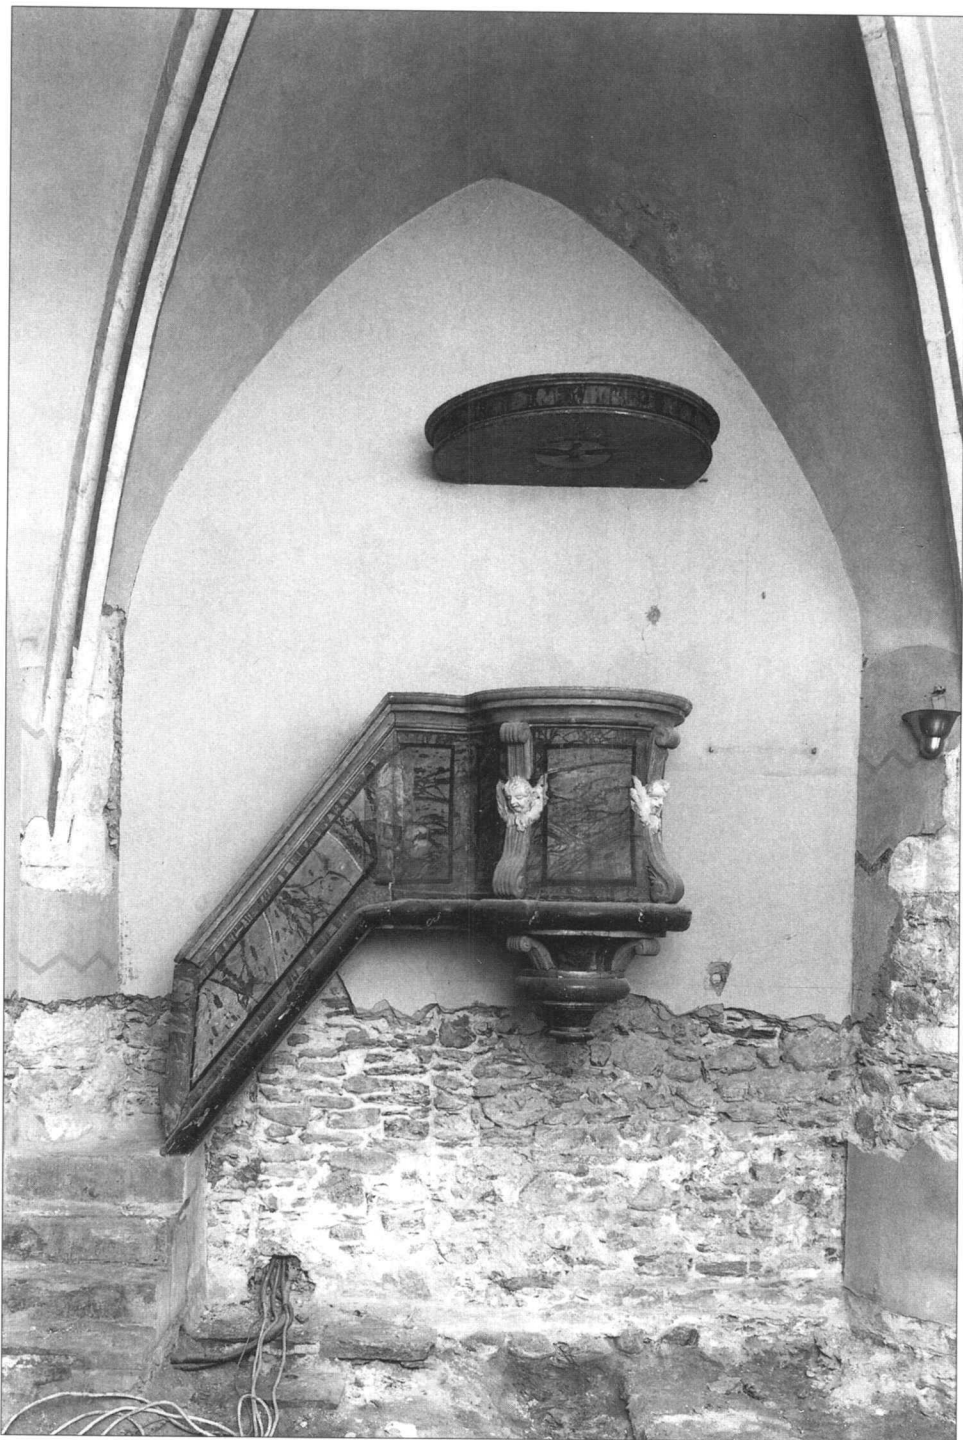
Abb. 20. – Brig, Antoniuskirche, Barockkanzel, aus der benachbarten Ursulinenkirche stammend. Zustand vor der Restaurierung.

Die Kanzel ist nach der Französischen Revolution aus der benachbarten, um 1732 entstandenen Klosterkirche der Ursulinen an das Spital verkauft und an die nördliche Schiffswand nahe beim Chor versetzt worden<sup>12</sup> (Abb. 20). Der konkave Korb zeigt cherubimbesetzte geriefelte Voluten aus Gips. Am kegelförmig auslaufenden Unterteil – ebenfalls mit Volutendekor, jedoch ohne Cherubim – fehlt der Zapfen. Flacher runder Schaldeckel mit gemalter Hl. Geist-Taube.

Die Untersuchung der Farbfassungen ergab, dass Unterseite der Kanzelstiege sowie Kanzelunterteil noch die ursprüngliche, in Blautönen gehaltene Originalmarmorierung in Kaseintempera aufwiesen, während am Korb unter einer späteren Übermalung die Felder blaugrün und die Rahmen in warmen Rottönen erschienen. Der Rest der Kanzel samt Treppe ist später – vielleicht anlässlich ihrer Versetzung – in Oellasuremarmorierung überfasst worden. Die geriefelten Voluten und Cherubimköpfe am Kanzelkorb erwiesen sich als spätere Zutaten, unter denen einzelne matt echtvergoldete, gemalte Blütenmotive zum Vorschein kamen. Aufgrund der bedeutenden Fehlstellen der Originalfassung samt Kreidegrundierung im Bereich der Voluten entschied man sich, diese – wie auch die Cherubimköpfe – instandzusetzen, wo nötig zu ergänzen und zu belassen. Die jüngere, mit Goldäderung bereicherte Oellasuremarmorierung wurde wegen ihrer farblichen Nähe zum Original und aufgrund des prekären Erhaltungszustandes der Originalfassung beibehalten und aufgefrischt. Der stark vergilbte Oelfirnis wurde durch einen neuen Schutzfirnis ersetzt, was die Kanzel an Farbintensität gewinnen liess (Abb. 21).

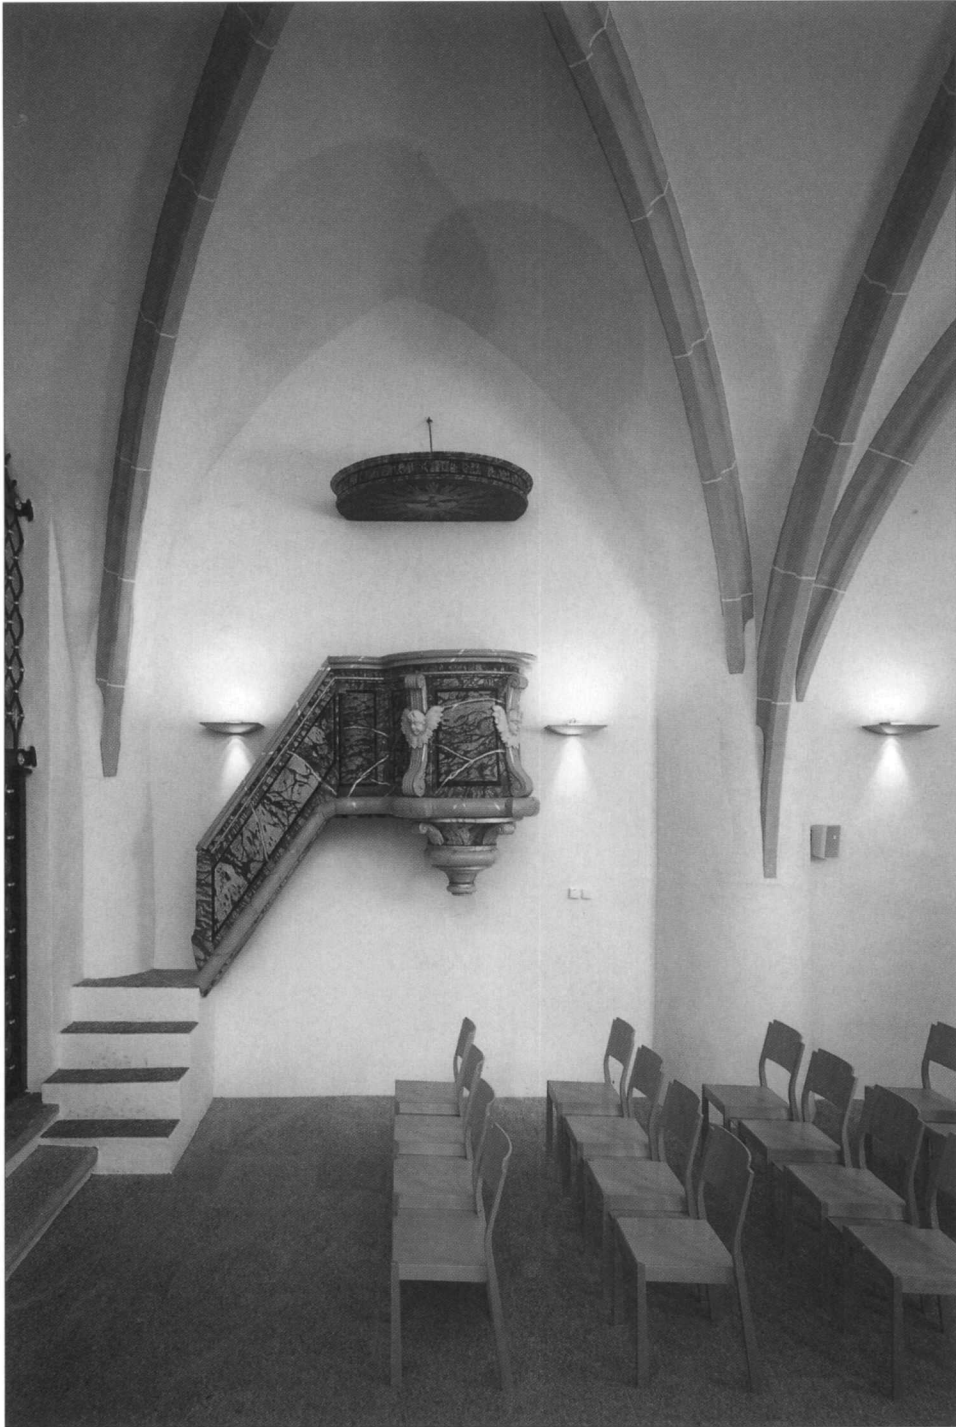
Abb. 21. – Brig, Antoniuskirche, Kanzel. Zustand nach der Restaurierung.

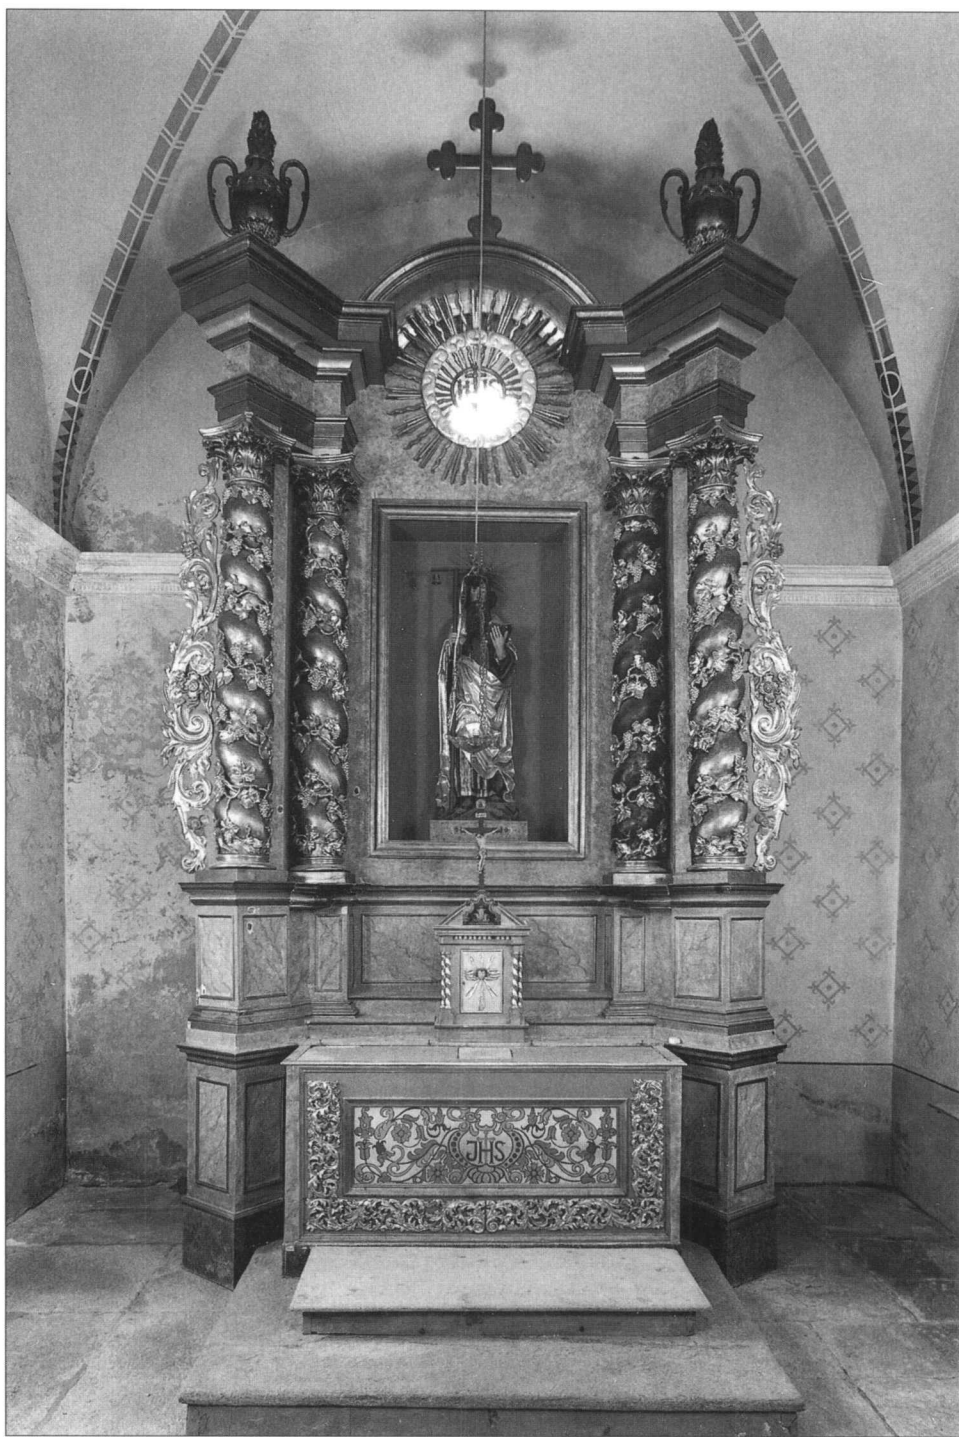
Abb. 22. – Brig, Antoniuskirche, Ansicht des aus der Ursulinenkirche stammenden Barockaltars mit monumentaler Antoniusstatue. Zustand vor der Restaurierung.

Aehnlich wie die Kanzel gelangte der Altar vom benachbarten Kloster St. Ursula in die Antoniuskirche. Anlass für die Überführung waren Renovationsarbeiten im Kloster. Dabei gaben die Schwestern den unteren Teil des Altars 1827 einem Restaurator Regli als Zahlung. Der Altar gelangte dann durch Kauf an das Spital und damit in die Antoniuskirche.

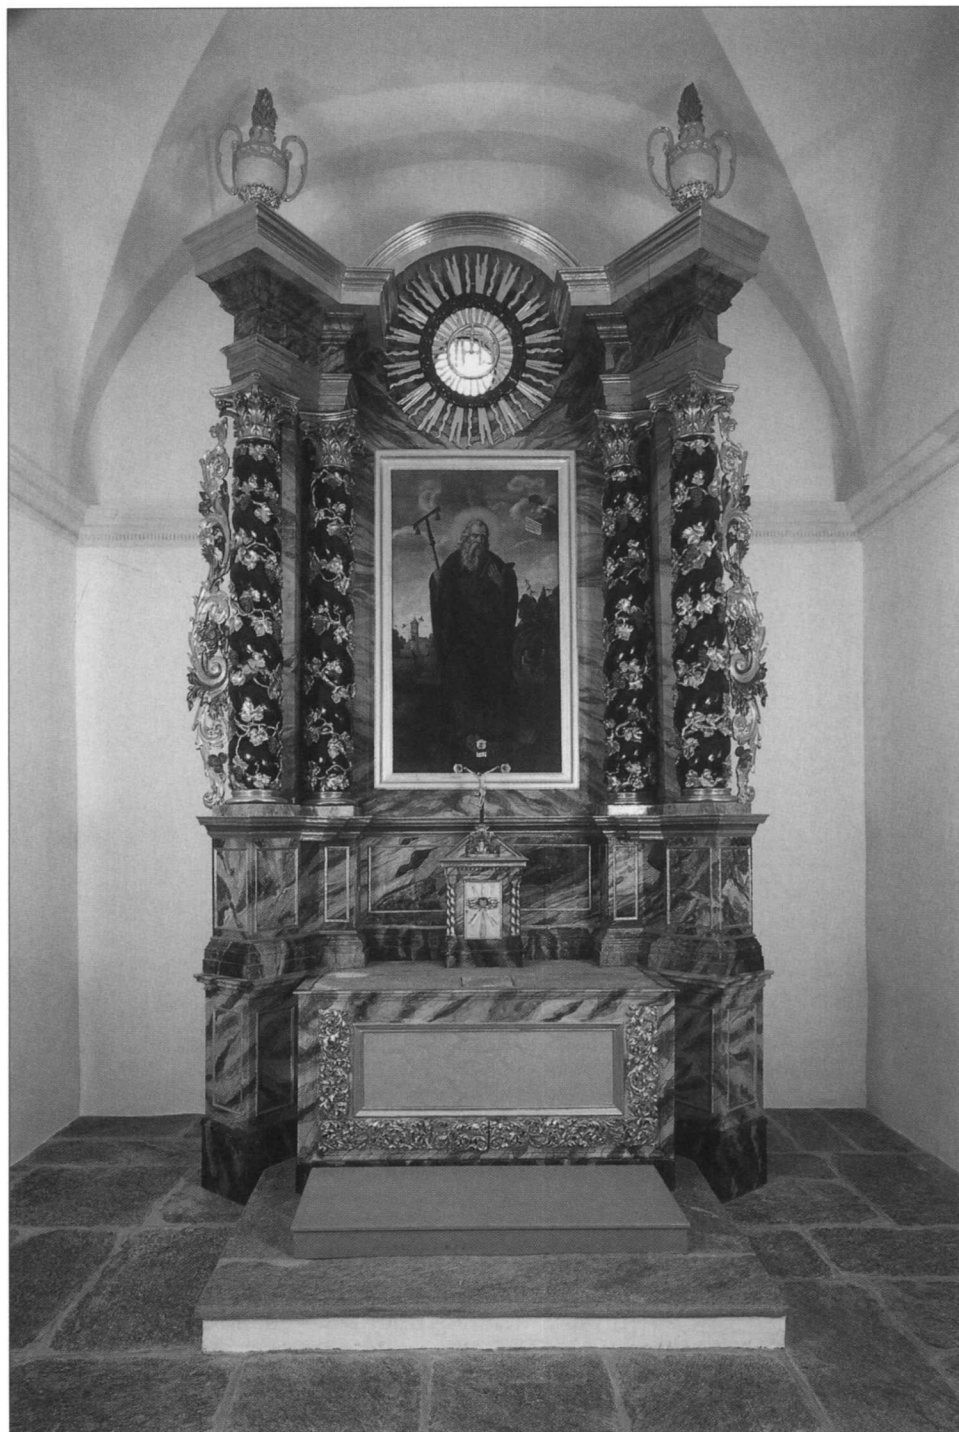
Abb. 23. – Brig, Antoniuskirche, Ansicht des Altars nach der Restaurierung.

Beim eingeschossigen Retabel flankieren zwei rebenumrankte Säulenpaare das Altarblatt mit der Darstellung des hl. Antonius Eremita (Abb. 23). Das verkröpfte, von Akroter-Vasen bekrönte Gebälk wird – unterbrochen durch einen strahlenbesetzten, wolkenumrahmten Oculus mit Jesusmonogramm – von einem Rundbogen abgeschlossen. Anstelle des bereits 1995 restaurierten Altarblatts von 1650 stand bis zu ihrer Restaurierung die monumentale Antoniusstatue in einer eigens zu diesem Zweck geschaffenen Nische (Abb. 22). Bei Wick weist der Altar zudem noch zwei in der Zwischenzeit verschwundene statuenbekrönte seitliche Portale auf<sup>13</sup> (Abb. 24).

Anlässlich der jüngsten Intervention wurde die originale Fassung freigelegt, konserviert und restauriert (Abb. 23). Dort, wo die ursprüngliche Fassung durch mangelnden Unterhalt oder frühere, unsachgemässe Eingriffe gelitten hatte oder ganz verschwunden war, wurde sie in Künstleracrylfarben ergänzt. Bei kleineren, störenden Fehlstellen der Originalfassung verwendete man Restauro-Künstlerölfarben. Die Bolusvergoldungen mit Kreidegrund des 19. Jahrhunderts wurden dort belassen, wo sich keine älteren Schichten mehr nachweisen liessen. Die Bolusvergoldung des 20. Jahrhunderts wurde beibehalten, weil sie damals auf Kosten allfälliger älterer Fassungen angelegt worden war. Die zeitgleiche Ölvergoldung, die aus einem Schlagmetall mit grossem Kupferanteil bestand, wurde generell entfernt und durch eine Neuvergoldung ersetzt. Die mit Blattsilber auf Anlegeöl angeschossenen, farblich zurückhaltend gelüsterten Teile wurden im Sinne der ursprünglichen, intensiveren barocken Farbigkeit in Saftgrün, Krapplack und Ultramarin neu gelüstert. Die florale Bemalung des Antependiumfeldes, die nun in Konflikt zur Restaurierung der übrigen barocken Ausstattung stand, wurde mit einem schlichten, farblich zurückhaltenden Jacquardstoff überzogen.

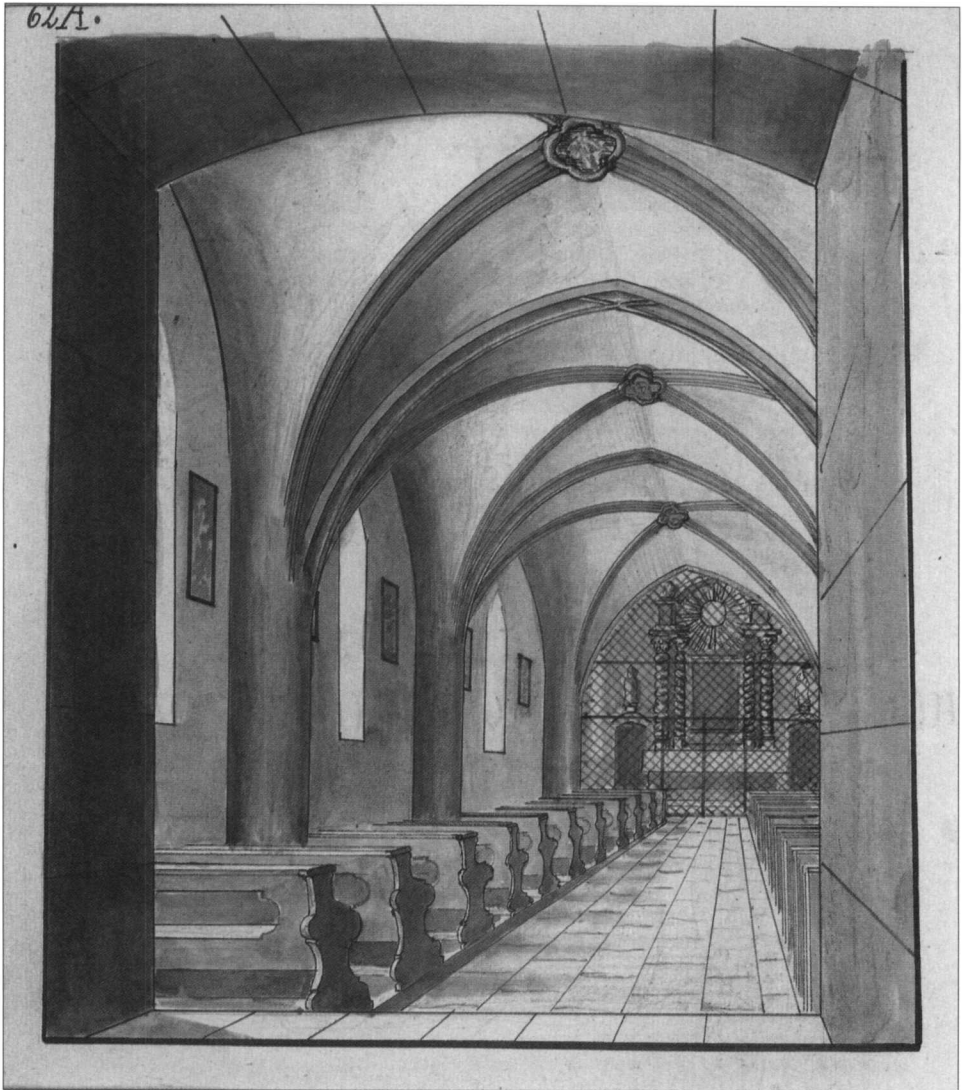
Abb. 24. – Brig, Antoniuskirche, Innenansicht von Osten. Die zwischen 1864 und 1867 entstandene Zeichnung des Basler Daguerrotypisten Emil Wick zeigt den Kirchenraum noch mit den in der Zwischenzeit verschwundenen Kreuzwegstationen, Bänken und seitlichen Altarportalen.

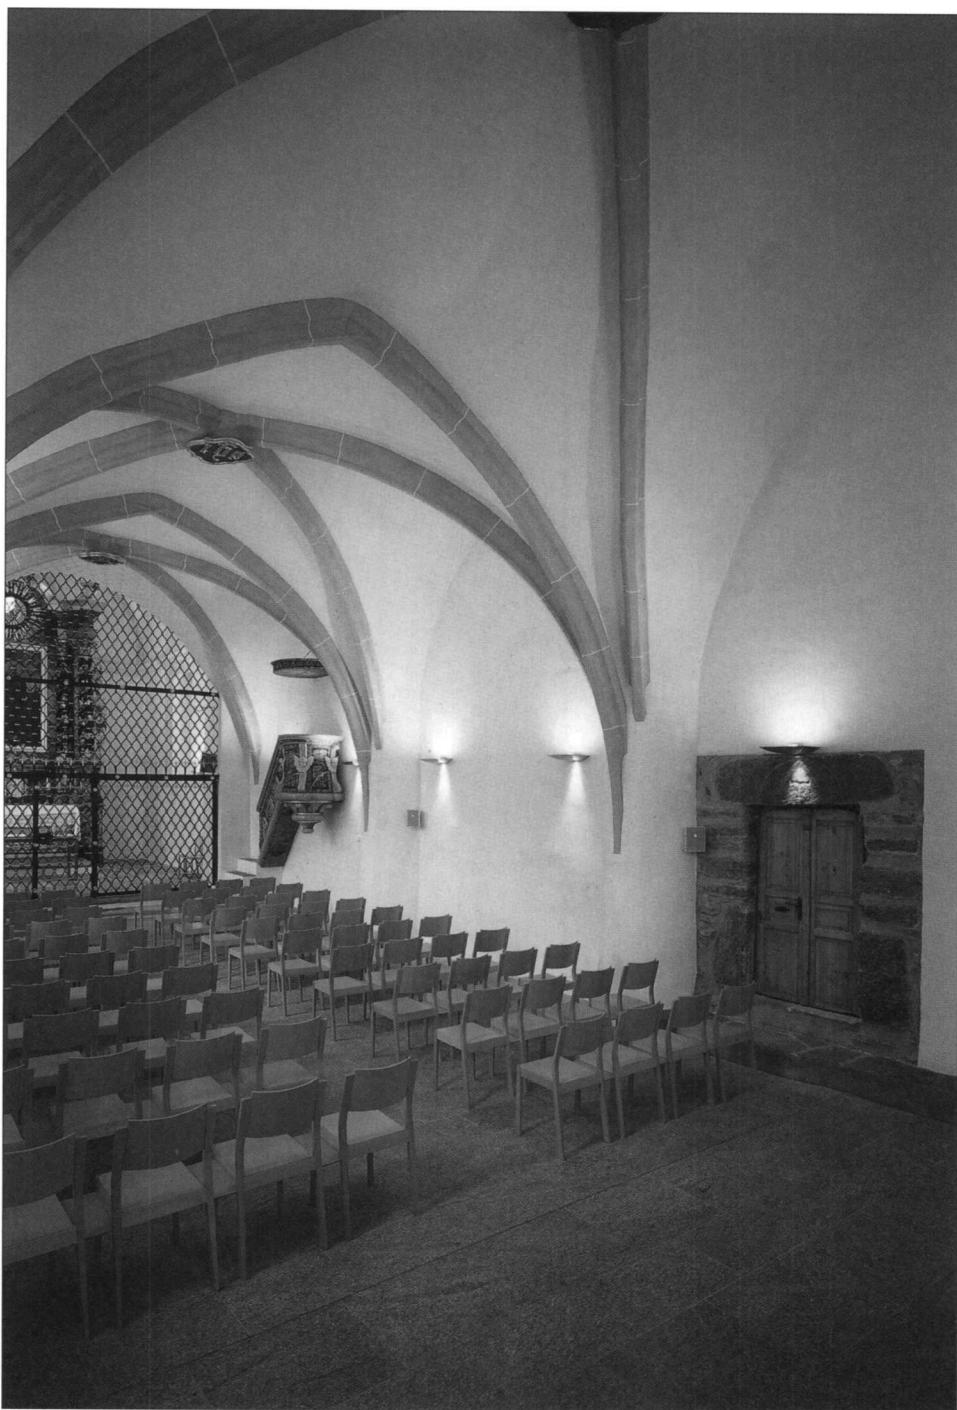
Abb. 27. – Brig, Antoniuskirche, Innenansicht von Südosten nach der Restaurierung. Das Nordportal wurde – quasi als archäologisches Fenster in die Vergangenheit – in seinem ursprünglichen, unverputzten Zustand belassen.
